**Maison de Gergovie (Griffon, Fort,...)**

**Ferme vigneronne (Maison fortifiée de l'époque des seigneurs de Merdogne XVIème)**

## **Compte Rendu de visite ABF du mercredi 13 janvier 2021**

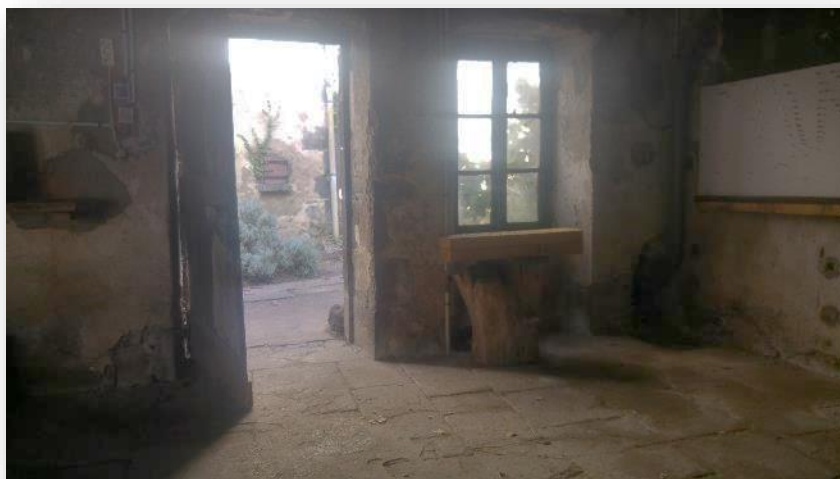
Bâtiment Est, ré de chaussée

Au sol carrelage sur dalles en lave.

Un bel évier en pierre avec évacuation dans la cour (au niveau du caniveau en lave)

Plafond à la Française en bon état (mais voir la partie cachée qui est sous les infiltrations d'eau !)

Partie nord très dégradée du fait des infiltrations d'eau.

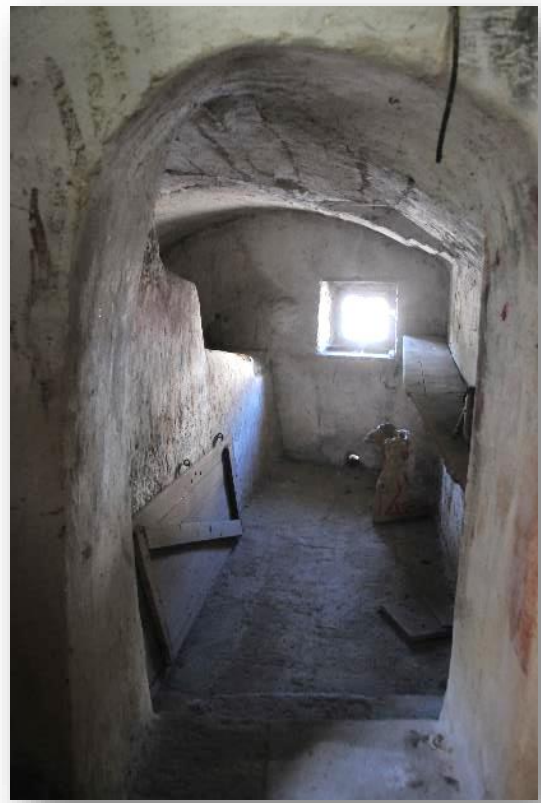
Les caves

Très bel endroit.

Bloquer une fissure au niveau de la voute coté sud.

Le sol en terre battue recouvert de galets est à conserver si possible. Voir à mettre des galets partout pour éviter la poussière.
